VERIFICHE SUI PROTETTIVI NEL CENTRO STORICO DI ODERZO:

PALAZZO TOMITANO E CA' SALVINI¹

Vasco Fassina, Luca Majoli, Damiana Magris, Arianna Gambirasi, Valentina Dona

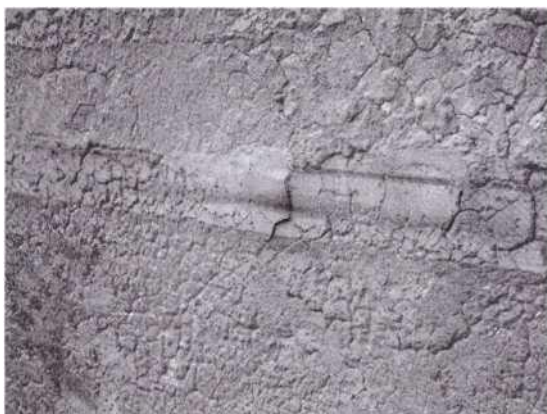
Fig. 12. Palazzo Tomitano, soluzione di continuità tra gli strati di supporto con sollevamento dell'intonaco.

Questi ultimi fenomeni, soluzioni di continuità e fessurazioni, sono da imputare principalmente alle escursioni termiche e alle vibrazioni conseguenti al passaggio delle automobili.

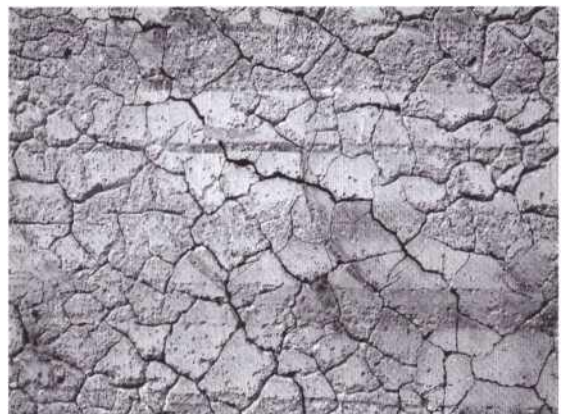
Fig. 13. Palazzo Tomitano, particolare di nuove e profonde fessurazioni.

- un deposito superficiale di polvere e sostanze inquinanti, evidente soprattutto nelle porzioni di intonaco deformato;
- la presenza di guano nelle aree di nidificazione;
- solfatazione, testimoniata anche dalla presenza di croste nere;
- soluzioni di continuità tra lo strato di intonaco e il supporto murario, (Fig. 13) localizzate soprattutto nella parte mediana della facciata;
- una rete di nuove e profonde micro-fessurazioni nell'intonaco (Fig. 14).

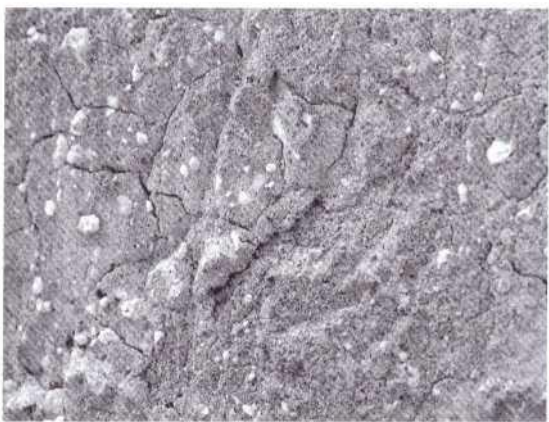
Fig. 17. Ca' Salvini, fessurazione e soluzione di continuità tra gli strati di intonaco.

- la fessurazione dell’intonaco;
- le soluzioni di continuità (Fig. 17), sia sottoforma di esfoliazione, sia tra strato di intonaco e supporto murario;
- la disgregazione localizzata dell’intonaco (Fig. 18);
- l’esfoliazione e la polverizzazione localizzata della pellicola pittorica (Fig. 19);
- la solfatazione (Fig. 20), testimoniata dalla presenza di croste nere e di efflorescenze saline;
- gli attacchi biologici, identificati dalle indagini diagnostiche come cianobatteri;
- i depositi organici (guano).

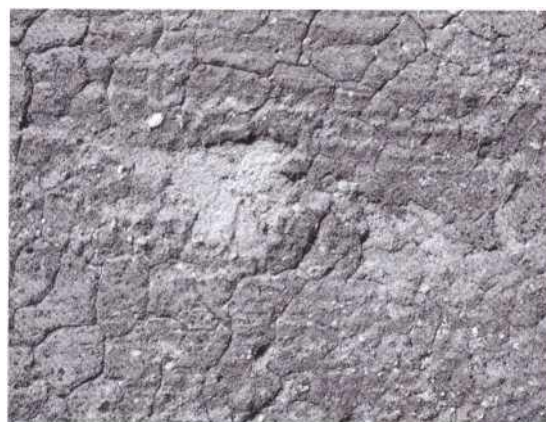
Fig. 18. Ca' Salvini, disgregazione localizzata.

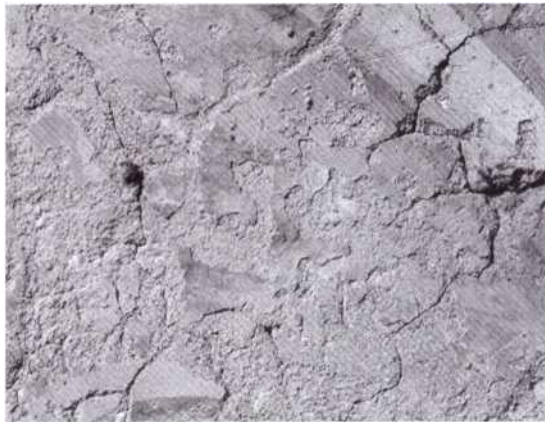
Fig. 19. Ca' Salvini, esfoliazione e polverizzazione del film pittorico.

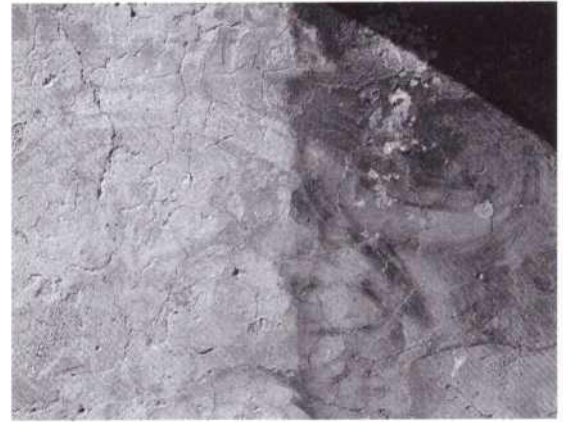
Fig. 20. Ca' Salvini, presenza di solfatazione e dilatamento delle superfici dipinte.

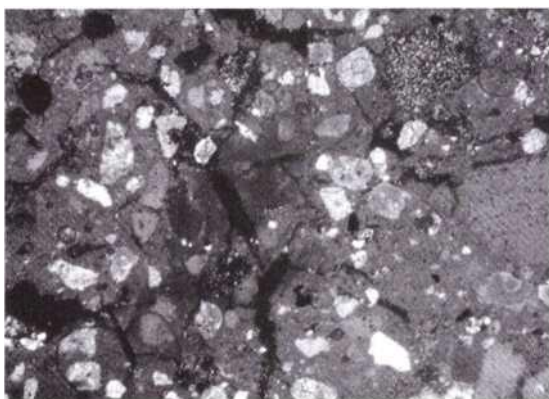
CAMPIONE PT6	
composizione	> sabbia alluvionale + calce aerea (r = 1:1,5) > presenza di calcinatoli grossolani
porosità	> 25% in volume > origine primaria
stato di conservazione	> presenza di fessurazioni profonde

Fig. 22. Campione PT6, microfotografia su sezione sottile, luce trasmessa [cfr. *Appendice a colori*, Fig. 13 p. 203],

L'analisi dell'intonaco effettuata su sezione sottile (Fig. 22) indica che l'intonaco è costituito da una matrice grigiastrea corrispondente al legante carbonatico e da una fine sabbia alluvionale, granulometricamente poco assortita, composta principalmente da granuli carbonatici di colore nocciola (Tab. 2). All'interno della matrice si osserva un fitto reticolo di microfessure da ritiro responsabile dell'elevata porosità dell'impasto. L'elevata porosità riscontrata deriva da un eccessivo ritiro del legante. È stata inoltre rilevata la presenza di calcinaroli grossolani individuati macroscopicamente anche durante il campionamento. Nel complesso lo stato di conservazione risulta precario per la presenza di una rete di fessurazioni profonde che interessa l'intera superficie.

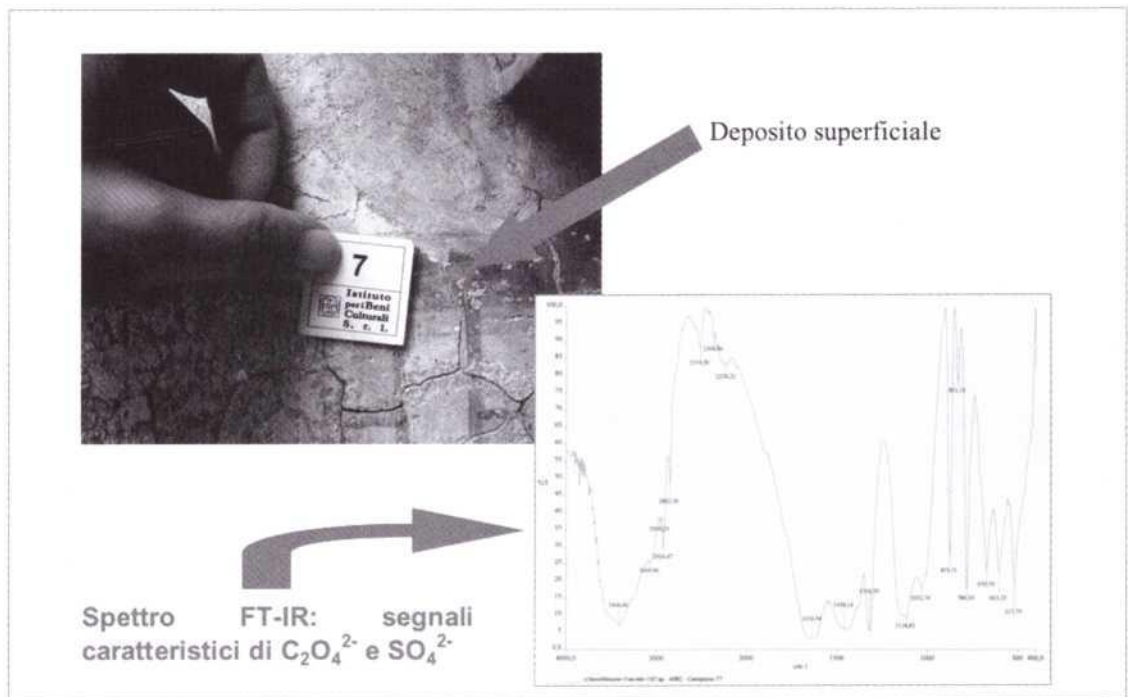
Fig 28. Caratterizzazione dei depositi superficiali.

la superficie pittorica risulta sottoposta a fenomeni degradativi che vanno via via sommandosi. Nella parte bassa, pur essendo assenti i fenomeni di pioggia battente si deve considerare l'azione contemporanea sia dei fenomeni di dilavamento delle superfici da parte della pioggia meteorica, sia l'azione degli inquinanti atmosferici le cui concentrazioni si possono senz'altro ritenere elevate vista l'entità del traffico che circola lungo via Umberto I. Ciò risulta confermato dalla presenza, nelle zone di sottosquadra in particolar modo nella parte bassa della facciata, di depositi superficiali la cui composizione identificata attraverso spettroscopia FT-IR e cromatografia ionica è risultata essere essenzialmente costituita da solfati ed ossalati (Fig. 28).

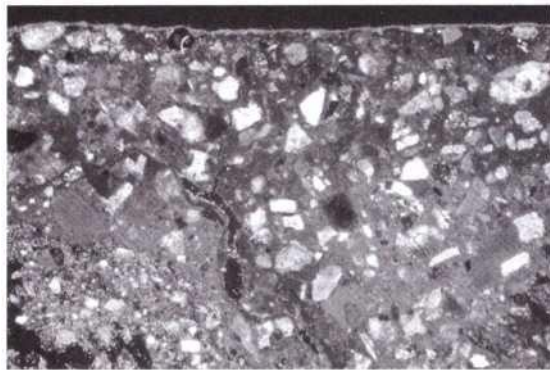
Fig. 29. Campione PS4, microfotografia su sezione sottile, luce trasmessa [cfr. *Appendice a colori*, Fig. 15 p. 203],

L'analisi dell'intonaco effettuata su sezione sottile (Fig. 29) indica che esso è stato ottenuto dalla carbonatazione di una malta a base di calce debolmente idraulica e sabbia carbonatica-silicatica a granulometria fine (Tab. 6). Anche in questo caso è stata rilevata la presenza di calcinaroli osservabili anche macroscopicamente. La porosità pari al 20% risulta anche in questo caso piuttosto elevata e può essere attribuita all'eccessivo ritiro da parte del legante.

CAMPIONE PS4	
composizione	> calce debolmente idraulica + sabbia carbonatica - silicatica fine (r = 1:3) > presenza di calcinoli grossolani
porosità	> 20% in volume > origine primaria
stato di conservazione	> presenza di fenomeni di disgregazione

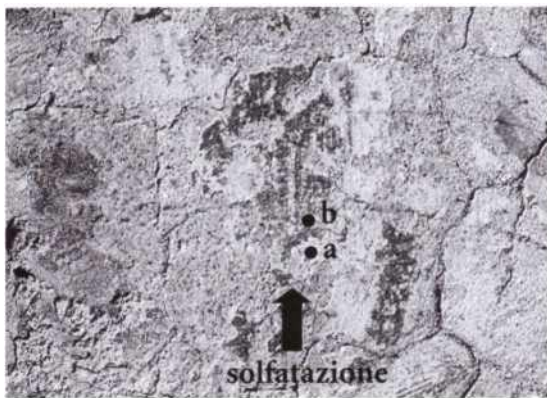
Situazione diversa è stata riscontrata nel caso delle campiture azzurre, che in base all'analisi ESEM-EDS risultano essere a base di blu di smalto (Figg. 34-37). Macroscopicamente è possibile rilevare la presenza, al di sopra dell'intonaco di supporto, di una stesura bianca a base di calce sulla quale è stato steso "a fresco" il blu di smalto. Sempre in corrispondenza di questa campitura sono presenti evidenti fenomeni di esfoliazione della pellicola pittorica associabili alle modalità di applicazione del colore (Fig. 38). L'osservazione al microscopio ottico in luce bianca riflessa della sezione lucida allestita per il campione PS7, costituito da un frammento di pellicola pittorica azzurra in fase di esfoliazione, ha permesso di rilevare al di sotto della stesura a calce la presenza di solfatazione, che esercitando un'azione meccanica è responsabile dell'esfoliazione (Fig. 39).

Fig. 39. Fenomeni di esfoliazione della pellicola pittorica [cfr. *Appendice a colori*, Fig. 17 p. 203].

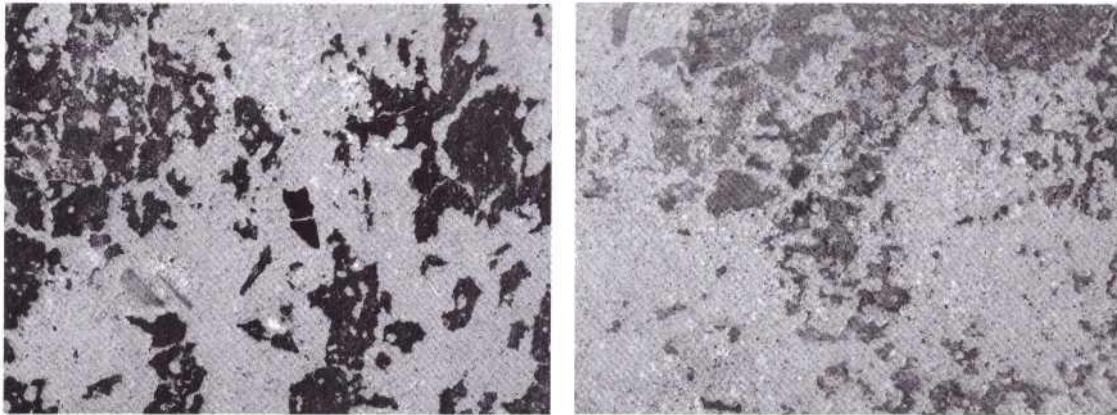
L'esame dei risultati evidenzia che i valori del grado di assorbimento d'acqua calcolati per le tre aree di campionamento corrispondono a quelli di una superficie non protetta (Fig. 40 e Tab. 9). *Scotch tape test* I risultati ottenuti indicano anche in questo caso un aumento della decoesione della pellicola pittorica andando dall'alto verso il basso. È da sottolineare che in questo caso le quantità di materiale asportato risultano il doppio di quelle ottenute per Palazzo Tornitane, indicando, una minore coesione della pellicola pittorica per i dipinti di Ca' Salvini (Fig. 41 a, b).

Fig. 41 a, b. Fenomeni di decoesione della pellicola pittorica.
