# I VIZI E LE VIRTÙ NEGLI AFFRESCHI SECENTESCHI DI VILLA GIUSTINIANI A BUSCO

## OSSERVAZIONI E NOTE DEL RESTAURO

Il restauro *dell'apparato* decorativo di Villa Giustiniani a Busco è stato condotto nel 2010-2011 dalla DIEMMECI S.C.R.L. ed ha portato alla luce parte degli affreschi interni che si estendono a quattro ambienti del piano terra e recuperato quelli di facciata.

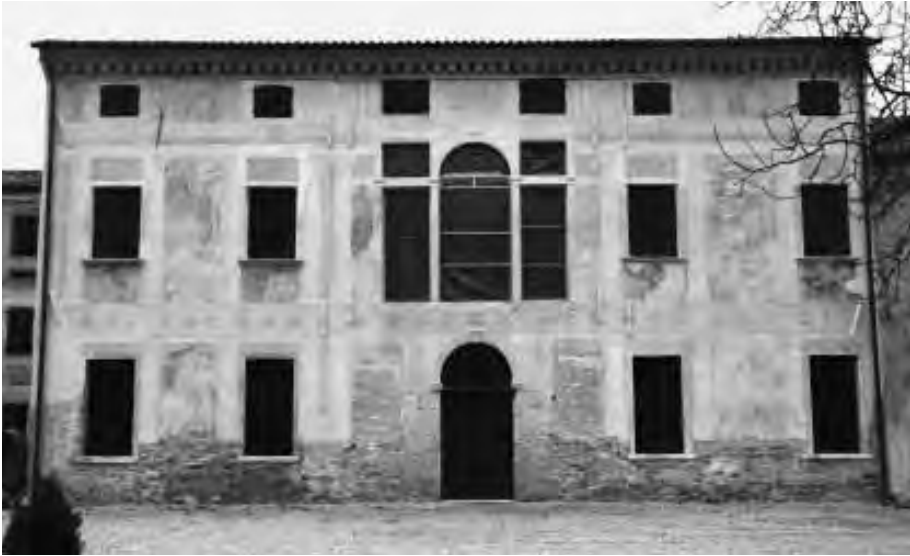
1. *Affreschi di facciata* (dopo il restauro), sec. XVII. Busco di Ponte di Piave, villa Giustiniani.

L'intervento è iniziato dalla facciata affrescata, la più danneggiata ed esposta. La decorazione pittorica, mai restaurata o ripresa in passato, risultava quasi completamente scomparsa, ma si leggeva a luce radente la delicata incisione a chiodo della ripartizione architettonica e dei contorni delle figure. L'intonaco era fortemente cretato dal dilavamento e aggredito da una diffusa colonia biologica. La rada pellicola pittorica era consunta e decoesa (*fig. 1*).

Il prospetto, interamente decorato è disposto in un ornato architettonico a due ordini, quello basamentale è liberamente ispirato allo stile dorico o tuscanico, ma con colonne scanalate e in ogni caso si compì un'interpretazione degli stili classici nella resa dei capitelli; quello mediano è ionico con base attica, mentre la terza fascia, situata sottogronda, presenta il setto inferiore di colonne non scanalate, con basi attiche. Sempre al centro della fascia sottogronda campeggiano due finte balaustre racchiudenti un emblema, illeggibile per effetto dell'erosione atmosferica, mentre ai lati estremi dei putti sorreggono festoni. L'intero registro si presenta alla vista rescisso alla quota sommitale e la cimasa della balaustra è nascosta dal cornicione a mensole, non vi sono però elementi che certifichino una passata riduzione dello sviluppo verticale della villa.

Il restauro è iniziato con una campagna di preconsolidamento, della pellicola pittorica con etil-silicato e dei gravi difetti di adesione degli intonaci con iniezioni riempitive a base di calce.

L'intonaco e la pellicola pittorica sono stati consolidati con ripetute applicazioni di etil-silicato e con iniezioni di premiscelati.

Dopo le verifiche sulla tenuta superficiale si sono eseguite le stuccature delle mancanze e delle cretture, con impasti naturali simili all'originale; l'integrazione estetica è stata fatta con pigmenti puri legati con caseinato d'ammonio.

L'intonaco dipinto e gli elementi lapidei della facciata sono stati protetti con l'applicazione di idrorepellente silossanico.

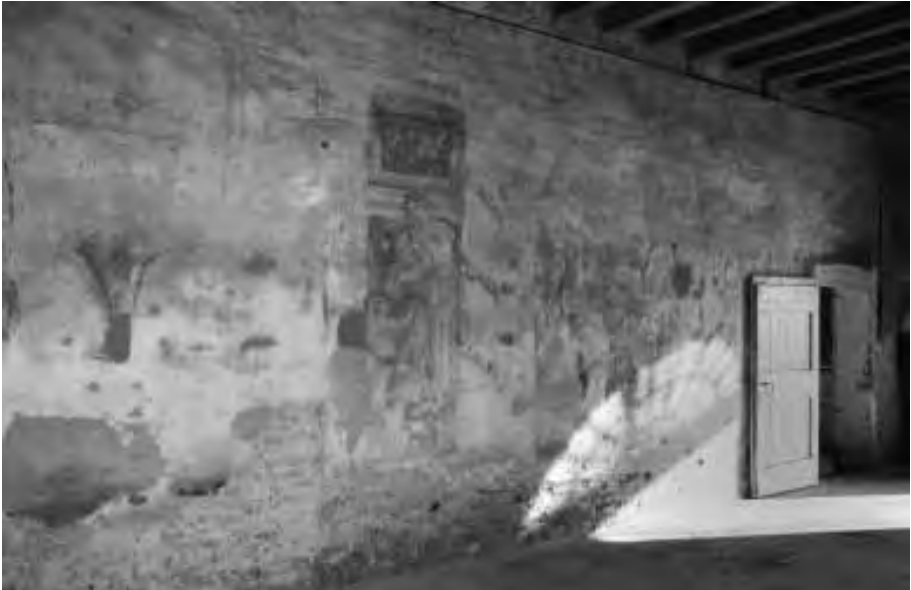
3. *Sala dei Vizi e delle Virtù* (particolare prima dell'intervento).

Gli ambienti interni sono stati parzialmente descialbati, concludendo solo il restauro della sala centrale e delle scale che conducono al piano primo (*fig. 3*).

La rimozione degli scialbi sovrammessi è stata l'operazione più delicata, bisognava rimuovere scialbature bianche da lumeggiature originali eseguite a calce, mantenendo sempre un'alta attenzione critica per discernere le une dalle altre. La delicata pellicola pittorica era molto ammalorata nella porzione inferiore a causa dell'umidità di risalita; in queste zone rimanevano solo le prime campiture cromatiche e le impostazioni del disegno tracciate ad affresco che definivano le figure con tratti veloci. Tutti i dettagli e le finiture furono eseguiti a mezzo fresco o a secco a seconda delle cromie; tali finiture più sensibili alle cause del degrado, nella parte bassa sono ora quasi completamente perdute, lasciando in luce solo le fasi preparatorie. Lo scompensamento estetico tra le parti consunte e le superfici discretamente conservate non impedisce tuttavia una piacevole lettura della sala.

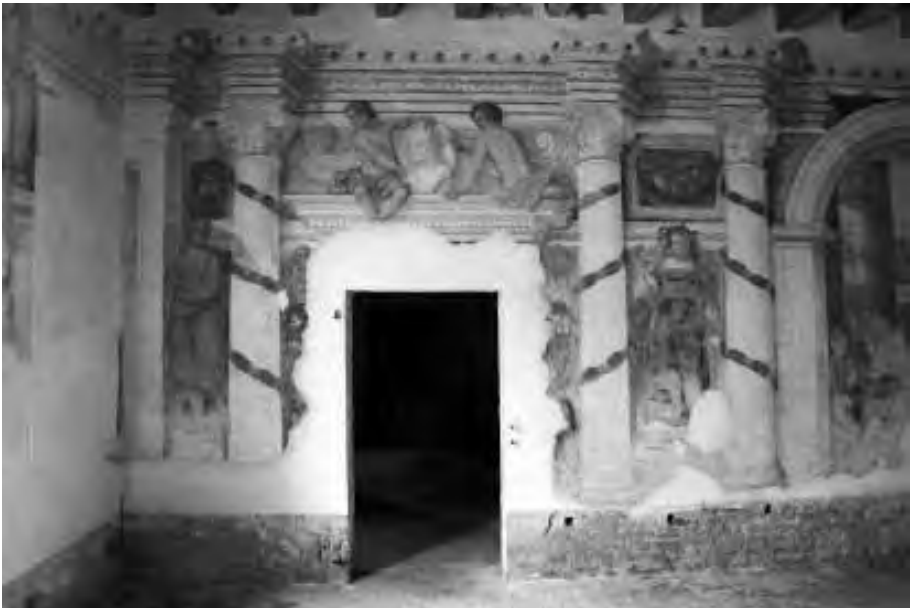
4. *Sala dei Vizi e delle Virtù* (particolari dopo il restauro), sec. XVII.

Le sezioni narrative sono inscritte agli intercolumni di una ripartitura architettonica di notevole impatto, con colonne scanalate a torciglione ornate da girali floreali, capitelli in stile composito e trabeazioni molto ricche e lavorate. Sopra le aperture quattro coppie di putti sorreggono degli scudi monocromi, a riprodurre il marmo bianco, con i ritratti di quattro damigelle, forse componenti della famiglia committente (*fig. 4*).

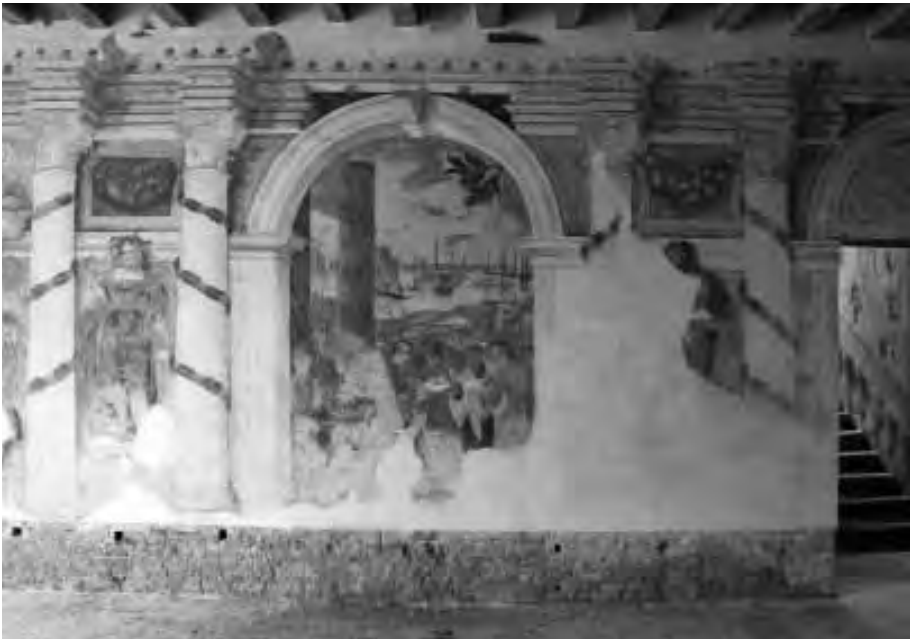
L'altra fase del giorno è l'*Aurora*, un muliebre serafino che reca fiori da una cornucopia (figg. 5-6). Le scale furono dipinte con un intento più decorativo che di narrazione, intessute di grottesche su fondo chiaro e languide vedute inscritte a finestre circolari. Tra festoni e busti monocromi, si riconosce *Fetonte*, di cui il mito e *Il carro del sole*. Nella parte bassa a contatto coi gradini è dipinta una balaustra lapidea che accentua la visione prospettica della scala (figg. 7-8).

5-6. *Sala dei Vizi e delle Virtù* (particolari dopo il restauro), sec. XVII.

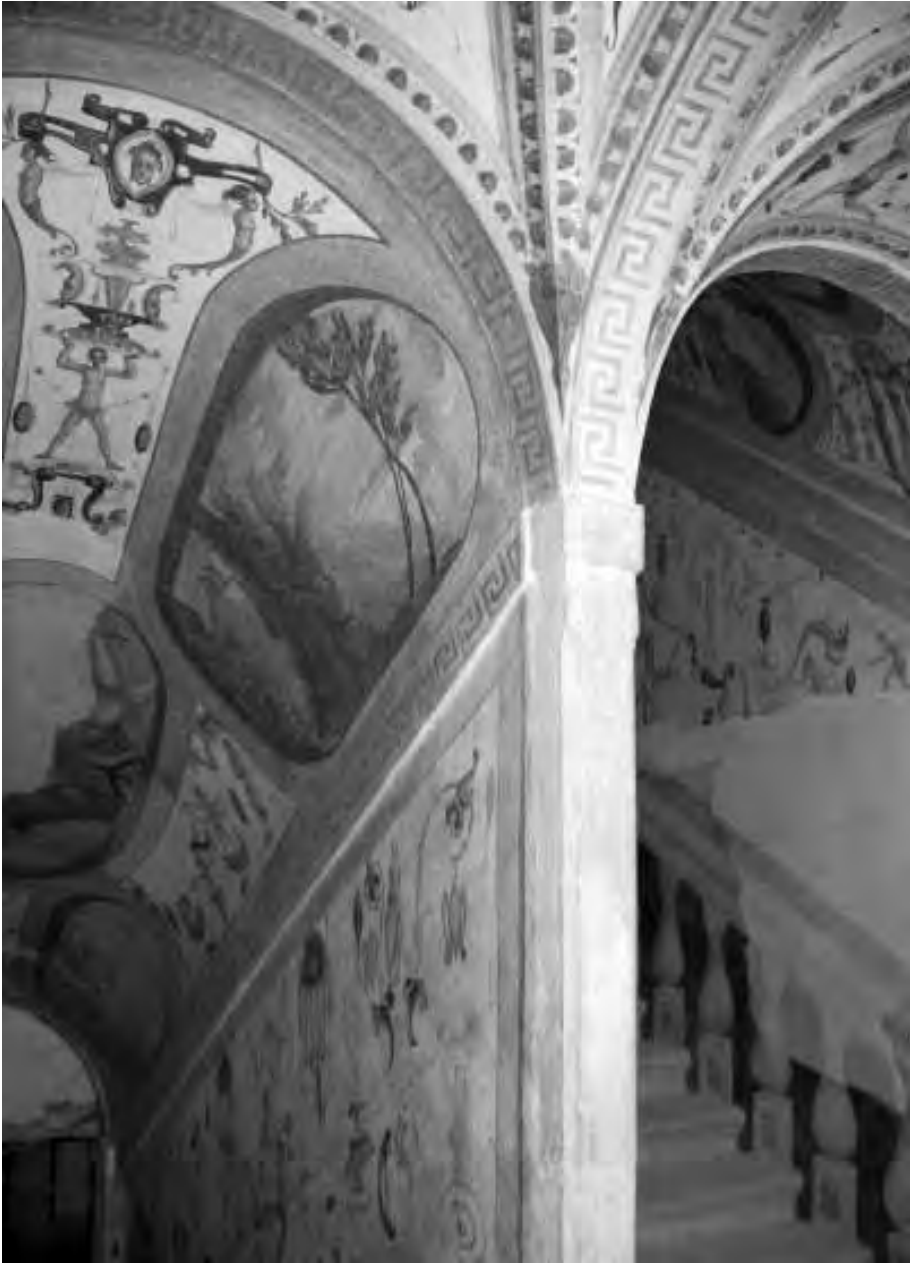
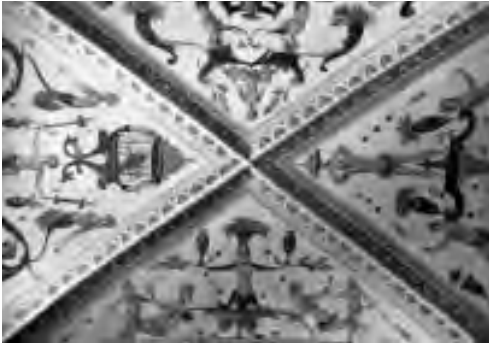
7. *Scala della villa* (particolare dopo il restauro), sec. XVII.

In questo ambiente si era verificato un grave cedimento delle due volte a crociera del pianerottolo. Un attacco xilofago aveva completamente polverizzato parte della centina dell'arco di unione delle due crociere e dell'orditura lignea di sostegno; alla quale erano collegate le cantinelle che supportano l'intonaco dipinto. Dopo aver messo in sicurezza le crociere con adeguati puntelli e velinature, si è rimosso il pavimento moderno e messo in luce l'estradosso, scoprendo solo dopo un'accurata pulitura la vera entità del degrado: l'intonaco affrescato e le catinelle, annegate in esso, si autosostenevano grazie alla loro forma, le due calotte erano completamente svincolate dall'orditura, ormai quasi inesistente e una delle imposte dell'arco centrale aveva perso il contatto col piedritto per un'ampia fenditura. Dopo le consuete considerazioni con la Direzione lavori (architetto Luciano Mingotto), si è deciso di reintegrare la carenatura con elementi in acciaio e resine bicomponenti alleggerite, inserendo la nuova struttura nei

Dopo le fasi conservative e la rimozione degli scialbi abbiamo definito, in accordo con la Soprintendenza, il trattamento delle lacune; si trattava di due porzioni delle volte a botte, di un'ampia superficie sulla parete a sud del pianerottolo e di una parte all'imbocco della scala. Le mancanze staccavano molto sulle ricche decorazioni; quindi con leggere velature ad acquerello sulle campiture neutre, abbiamo riportato i volumi architettonici fino a rendere apprezzabile la continuità compositiva.
