VILLA GIUSTINIANI A BUSCO DI PONTE DI PIAVE

UN PALINSESTO ARCHITETTONICO DEL '500

Stratigrafia muraria, indagini storico-architettoniche e archeologiche per un restauro futuro

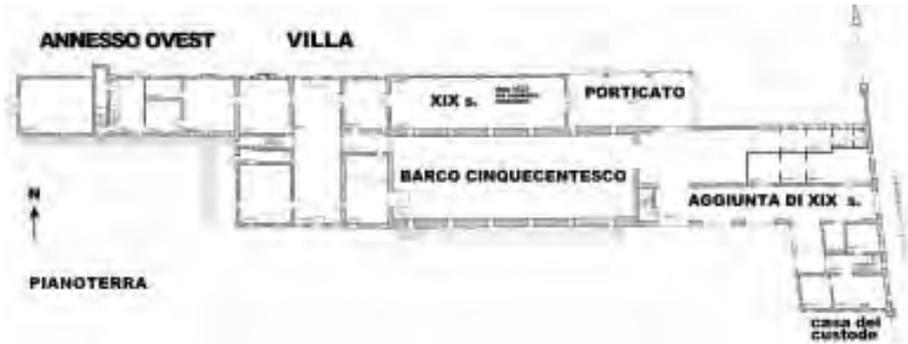
1. Planimetria odierna del complesso con le varie addizioni edilizie. Busco di Ponte di Piave, villa Giustiniani.

Dalla documentazione d'archivio disponibile e dalla stratigrafia muraria (*fig. 1*), potremmo ipotizzare che la villa nacque a metà e più probabilmente nella seconda metà del XVI secolo assieme alla barchessa est porticata (con la quale è in ogni caso collegata tramite il disimpegno al pianoterra (vano 7) ed un altro annesso rurale (portico?) a nord-est che si prolunga sino alla strada attuale: ciò risulta, in realtà, da testimonianza *ex post* in quanto desunta dalla cartografia ottocentesca e non da precedenti disegni. Sempre da questa cartografia appare che a ovest c'era probabilmente un altro fabbricato accessorio, di minori dimensioni rispetto ad oggi, di cui però non abbiamo testimonianza precisa nella cartografia odierna; un piccolo fabbricato era posto all'estremità orientale, verso la strada, e forse identificabile nella 'casa del massaro', come appare dai *Sommarioni austriaci* del 1841 (mappale 508), e collegata ad un orto (mappale 507). La villa (mappale 506), denominata – sempre nei *Sommarioni* – «Casa del Fattore» e cioè dell'amministratore agricolo è dotata di un brolo a nord (mappale 505) e cioè di un'area destinata a frutteto che probabilmente si apriva con un ingresso separato a monte, data la conformazione a "T" del mappale. Successivamente, nel XIX secolo, cominciano grandi trasformazioni edilizie: in una redazione di poco successiva del catasto austriaco l'appendice a ovest assume diversa conformazione ; più tardi viene aggiunto un altro porticato ad est (ancor oggi esistente) in prolungamento della barchessa porticata cinquecentesca e contemporanea demolizione della casa del massaro: questa aggiunta arriva sino alla strada; il fabbricato ad est viene ampliato nel sedime e in altezza fino a tre piani, assumendo la forma che vediamo oggi (*fig. 1*); infine, sempre tra metà e seconda metà '800 venne costruita l'attuale 'casa del custode', all'estremità ovest, mentre era già sparita parte del porticato nord-est che arrivava alla strada: quest'ultimo (vano 35) fu trasformato pesantemente verso la metà-fine del secolo scorso coprendo il seminato veneziano Us 229 (di cui esiste un lacerto datato 1883, visibile in un pozzetto del vano) con una gettata di cemento (Us 230). Nella fase ottocentesca tutti gli annessi ad est vengono uniformati con nuova tipologia di intonaco e modanatura di cornice. La barchessa cinquecentesca, che conserva splendide capriate di castagno, senza saettoni, ma con catene a 'dardo di Giove', fu ulteriormente trasformata poche decine di anni fa per ridurla a cantina (vano 34), rispessorando i muri esterni (da 45 a 90 cm), rifacendo il pavimento in gettata cementizia e sostituendo il solaio ligneo antico con l'attuale in laterocemento (*fig. 8*); fortunatamente le arcate conservano ancora, sotto l'attuale rivestimento ad intonaco ottocen-

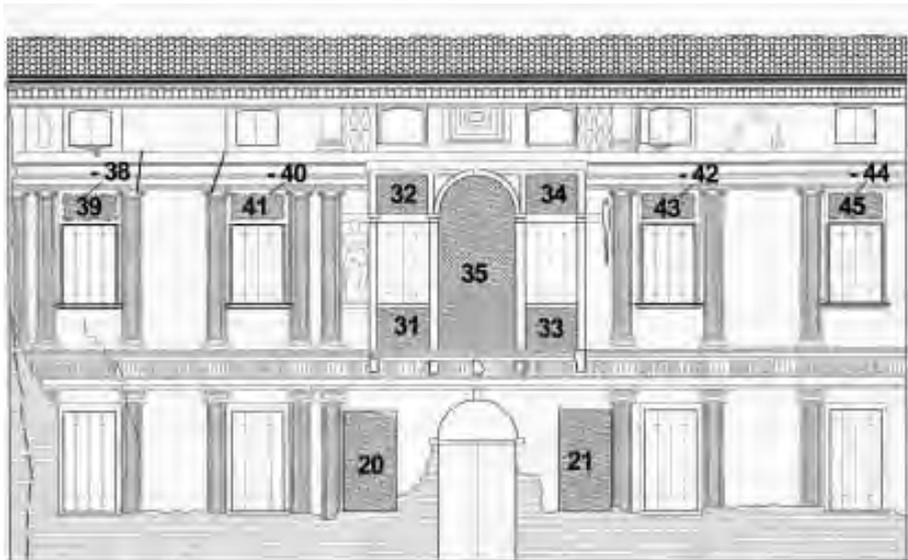
2. Facciata sud prima del restauro: sono indicati i tamponamenti delle finestre al PT (Us 20, 21), della serliana e del sopra-ruce al 1° piano (Us da 31 a 45); è riportata anche la decorazione a finta architettura. Rilievo e disegno di Luciano Mingotto).

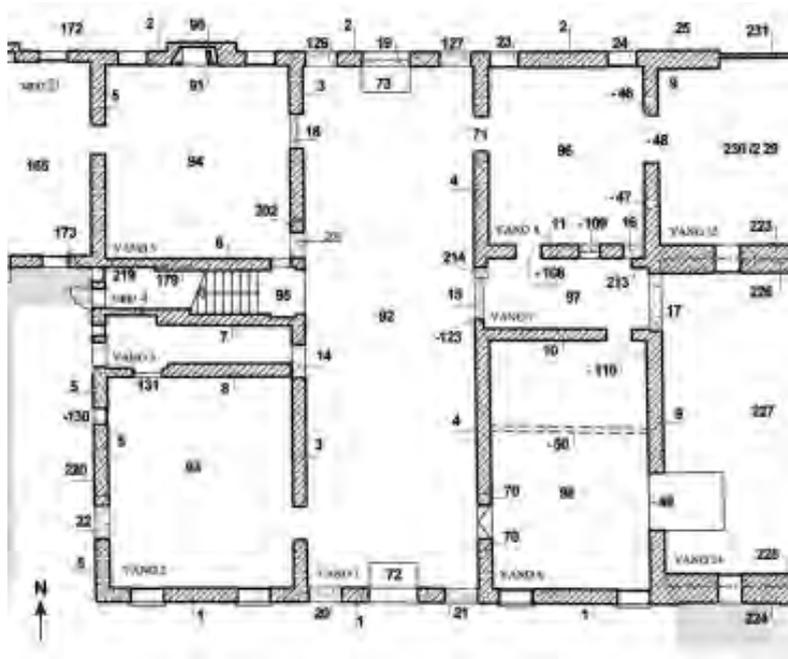
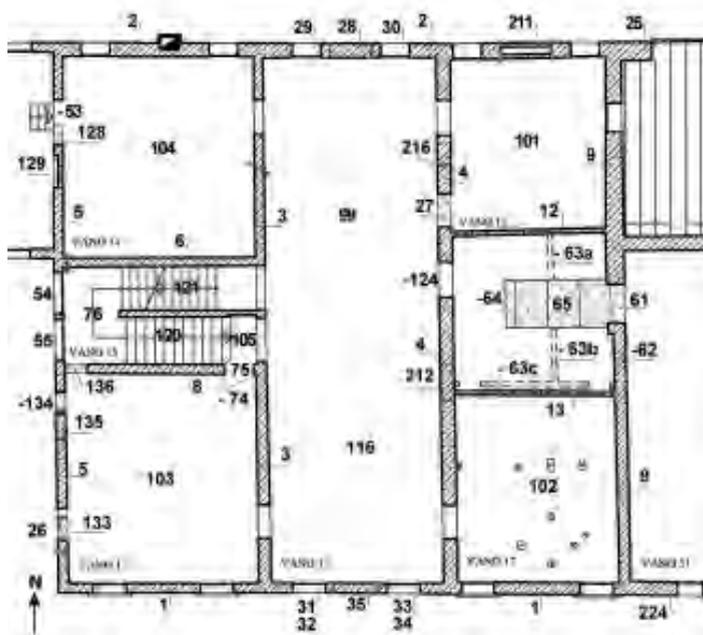
3. Unità stratigrafiche del piano terra e piano primo.

più grandi occorre attendere l'ultimazione del restauro in quanto la presenza di scialbature a calce nasconde in gran parte l'affresco stesso. Il vano 7 a pianoterra (*fig. 3*) è il disimpegno che in origine collegava direttamente la villa al barco est: l'apertura sul barco (Us 17) risulta murata già da almeno tre secoli: inoltre nel XIX sec. fu tagliato il solaio per inserire probabilmente una scala a pioli di collegamento col primo piano; il pavimento è invece antico, a quadrotti di cotto posati direttamente su terra (Us 97) e parzialmente rifatto con una fascia di mattoni moderni (Us 206).³⁰ Due saggi hanno verificato che la pavimentazione antica copre riporti antropici precedenti (*fig. 3*). Di maggior interesse è il vano 8 a nord-est che potremmo denominare 'sala delle Cariatidi' (*fig. 3*) dove rimane il pavimento (di prima fase ?) in quadrotti di cotto a due impasti diversi per colore (Us 96), seppure caratterizzato da un rappezzo moderno (Us 207) posto lungo la parete nord; purtroppo la parete est è stata parzialmente distrutta per l'apertura di un passaggio di collegamento (Us 48) col porticato ottocentesco a nord/est e da due finestrelle strombate (Us 46 e 47); pure le finestre a nord (Us 23 e 24) furono parzialmente tamponate e sulla parete divisoria col disimpegno (vano 7) vennero ricavate in rottura muraria una porta (Us 108) e due finestrelle (Us 109 e 110) con conseguente perdita di parte degli affreschi. Della prima fase d'impianto rimane il tamponamento di una porticina di accesso al disimpegno (Us 16). Anche tale vano era stato adibito ad attività rurali sino agli anni '70 del secolo scorso, dato che conservava ancora i travicelli, sospesi al solaio ligneo cinquecentesco, per appendere i salumi. Nonostante le distruzioni di parte della massa muraria, l'intero vano risulta affrescato con una finta architettura caratterizzata da otto cariatidi che sostengono la trabeazione e da riquadri con varie scene: tra queste campeggia su una parete il *Trionfo della morte* che giunge a cavallo brandendo la falce, mentre al contorno è affrescata una grottesca con personaggi femminili nudi o con abiti discinti in atto di danzare. Sul significato allegorico dell'insieme non ci soffermiamo, in attesa di un restauro che sveli completamente l'affresco: potremmo solo anticipare che doveva trattarsi di una stanza particolare le cui decorazioni rimandavano ad una simbologia da studiare e interpretare.

Molte sorprese sono scaturite dalla stratigrafia eseguita sulle pareti del salone a primo piano (*fig. 3*): la parete est ha rivelato la presenza di porte antiche, già murate da secoli (Us 27 e 212) e quindi probabilmente della prima fase edilizia, oltre a una doppia serie di fori (Us -218) sulla parte alta delle due pareti: erano gli incassi dei travetti, già sorreggenti un controsoffitto che aveva nascosto il solaio, eliminato successivamente a sua volta (*fig. 5*) La presenza di un controsoffitto è legata, poi, al tamponamento dei due sopraluce della serliana nonché della parte a semicerchio del foro centrale, operata probabilmente nel XIX secolo. Il pavimento originale in seminato veneziano non esiste più ed il tavolato attuale è moderno, mentre la serliana nord è ancora murata: a tal proposito occorre constatare come questo salone fosse molto importante nell'edificio, grazie appunto alle due serliane che lo inondavano di luce: tuttavia non fu mai affrescato e ciò costituisce ancor oggi un elemento di incertezza nell'interpretazione della gerarchia funzionale dei vani dell'edificio, in specie dal punto di vista della autorappresentazione dei proprietari e dell'immagine che costoro volevano proporre ai visitatori.

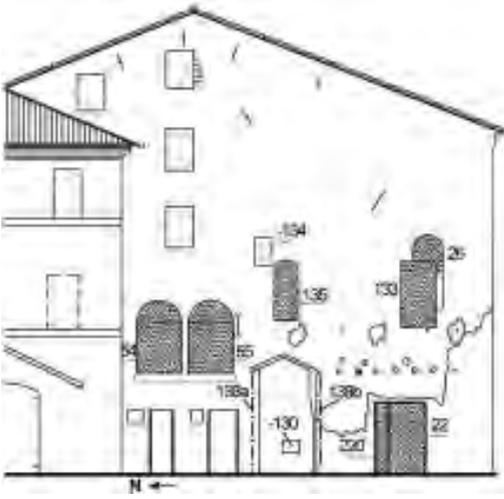
4. *Unita stratigrafica e rilievo fotografico della facciata ovest.*

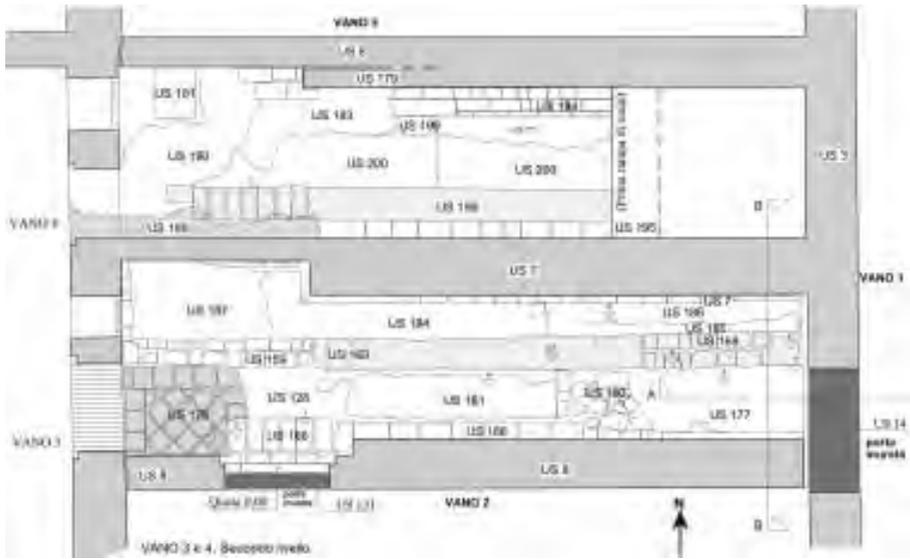
6. Sottoscala: muri del vano scale di prima fase (rilievo e disegno di Luciano Mingotto).

I vani del sottoscala (*fig. 6*) erano gli unici che, per lo stato di parziale conservazione, hanno permesso un'indagine approfondita, seppur limitata per profondità di scavo. L'interno del vano 4 conservava un residuo di pavimento in mattoni, rotti e comunque di riuso recente (Us 192) e senza malta di allettamento; nel terzo quarto del secolo scorso le parti mancanti furono sostituite da una gettata di cemento e ghiaino (Us 189). Asportate queste Us, venne alla luce la base in mattoni (Us 194) di un muro (Us 179) che sembrava addossato a Us 6 (parete del vano 5) ed alcuni riporti antropici (Us 193,194) di malta di calce (forse dei rozzi battuti o meglio riempimenti per livellare degli avallamenti) e di sabbia argillosa (Us 200),³³ peraltro tutti tagliati dalla buca moderna Us 190, 191. Quasi alla stessa quota è emerso il muro Us 196 che costituiva (con Us 169 del vano 3) le pareti portanti della prima sistemazione del vano scale. Il locale 3 evidenziò una maggiore complessità degli interventi edilizi: l'interno conservava ancora parte di un pavimento (Us 166) in mattoni allettati con malta di calce, mentre le porzioni distrutte erano state sostituite da una moderna gettata di cemento povero (Us 167/168) simile a quella già riscontrata nel vano 4. Il mattonato evidenzia

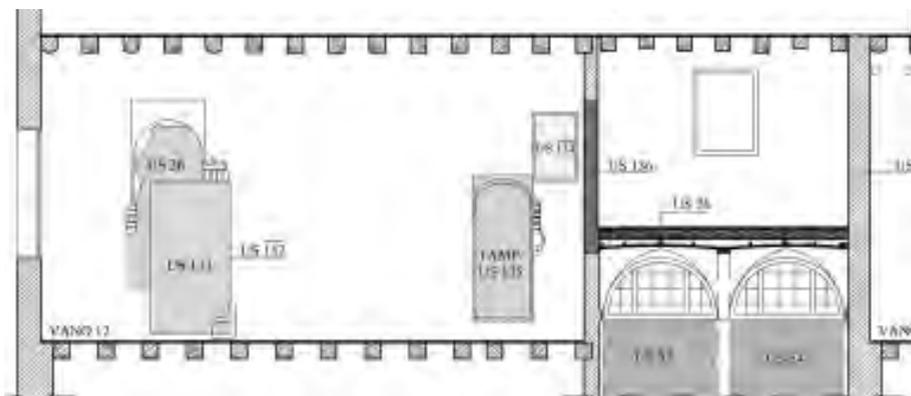
7. Piano primo, retrofacciata ovest con le fasi edilizie dal XVI al XVIII-XIX secolo (rilievo e disegno di Luciano Mingotto).

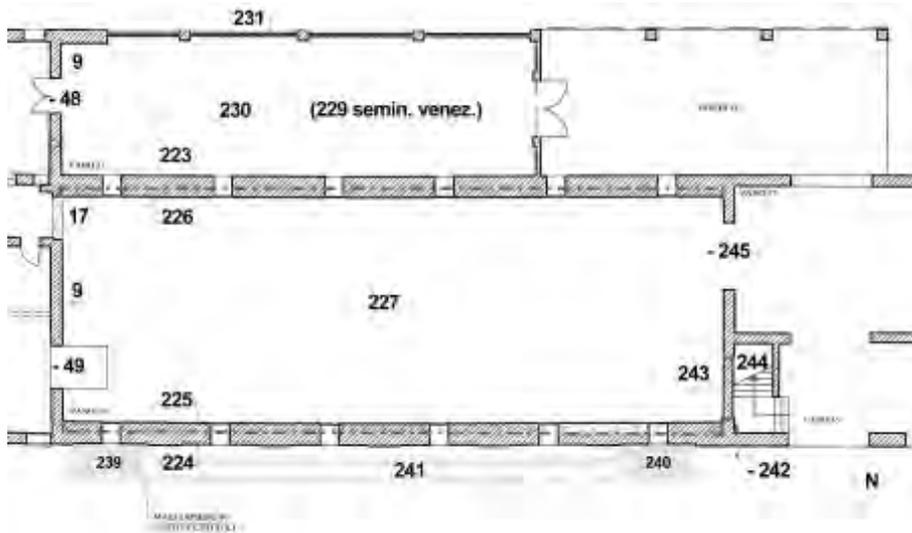
8. *Barco cinquecentesco ad est, con le principali unità stratigrafiche* (rilievo e disegno di Luciano Mingotto).

documentato da fotografie dell'epoca): è comunque sempre tra inizi e seconda metà '800 che il complesso viene ampliato (con demolizione di parte di strutture edificate)¹³ fino a vedere recentemente importanti e distruttivi interventi all'interno del grande barco porticato¹⁴ e nella ricostruzione del tetto della villa.¹⁵ Tuttavia anche in precedenza (forse dopo il XVII sec.) vi furono degli interventi invasivi al pianoterra come il tamponamento dei due passaggi archivoltati del disimpegno (*fig. 3*: vano 7, Us 15 e 17) che immetteva direttamente dalla villa al barco est (*fig. 8*: vano 34) come appare
