VERIFICHE SUI PROTETTIVI NEL CENTRO STORICO DI ODERZO:

PALAZZO TOMITANO E CA' SALVINI¹

Vasco Fassina, Luca Majoli, Damiana Magris, Arianna Gambirasi, Valentina Dona

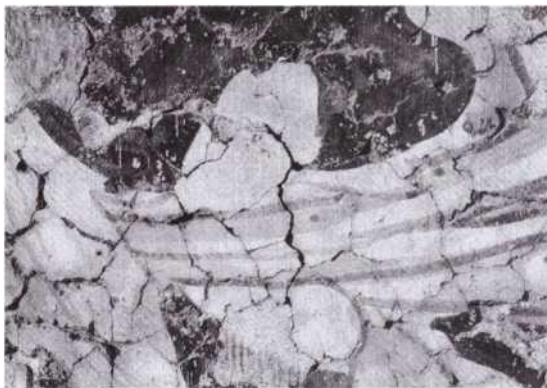
Fig. 10. Palazzo Tomitano, strato sottile di preparazione a base di idrossido di calce su cui sussiste il film pittorico applicato ad affresco.

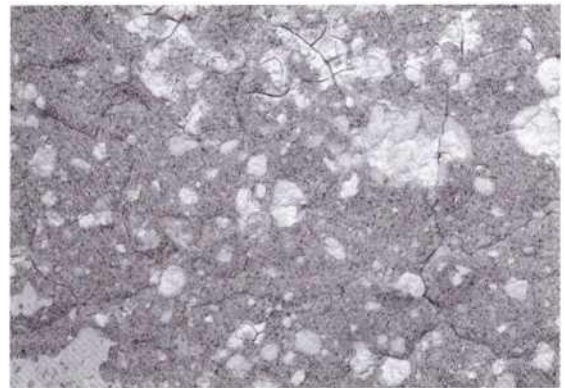
Fig. 11. Palazzo Tomitano, particolare dell'intonaco di supporto.

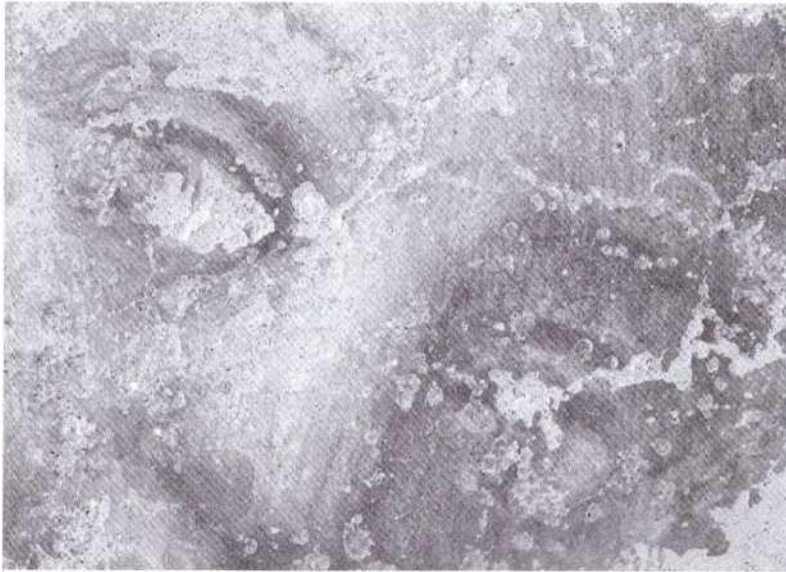
Fig. 15. Ca' Salvini, particolare affresco.

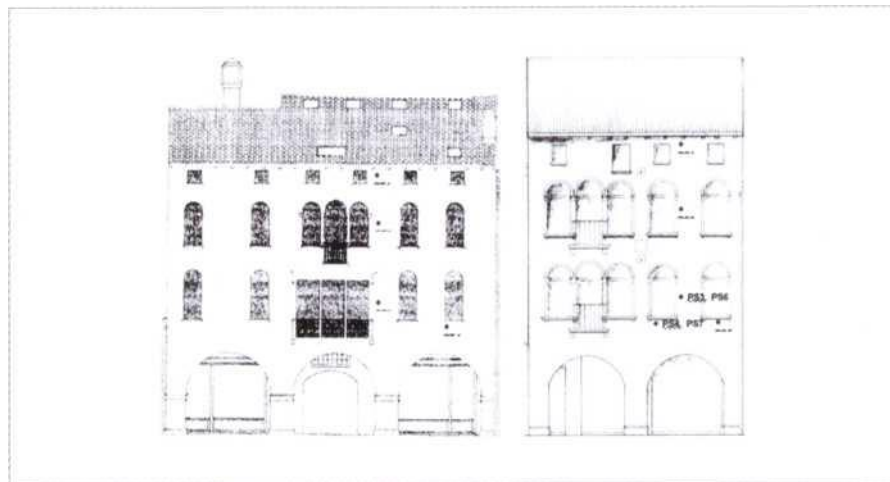
Fig. 21. Localizzazione dei punti di campionamento su Palazzo Tomitano (a sinistra) e su Ca' Salvini (a destra).

I punti di campionamento sono stati individuati in modo da indagare aree della superficie rappresentative delle diverse condizioni di esposizione agli agenti di degrado. Per ciascun palazzo, lungo una verticale, si sono individuate tre zone a diverse altezze: la prima è relativa alla zona immediatamente sotto il tetto che risulta protetta dalla pioggia battente, la seconda si trova in posizione intermedia, mentre la terza è all'altezza dei davanzali delle finestre del primo piano (Fig. 21 e Tab. 1).

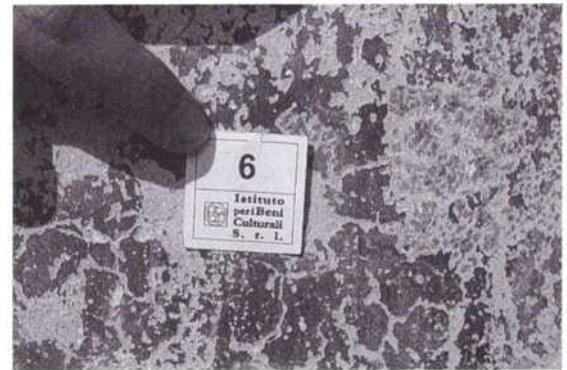
Fig. 30. Punto di campionamento PS6.

L'osservazione della sezione lucida allestita per il campione PS6 ha permesso di individuare la successione stratigrafica e la tecnica pittorica (Figg. 30, 31), mentre mediante analisi ESEM-EDS è stata determinata la composizione degli strati (Fig. 32): lo strato (a) corrisponde all'intonaco di supporto costituito da calce magnesiaca, al di sopra di esso si osserva una stesura (b), di colore rosso e di spessore compreso tra 30 e 60 µm a base di terra rossa e ocre gialla applicata "a fresco". Risulta interessante osservare la corrispondente microfotografia all'ESEM in cui si evidenzia, un graduale scurimento della stratigrafia al procedere dal basso verso l'alto (Fig. 33), ciò corrisponde ad un progressivo "arricchimento" in carbonato di calcio che deriva dalla carbonatazione dell'idrossido di calcio richiamato in superficie durante le operazioni di lisciatura-compressione dell'intonaco ancora umido.

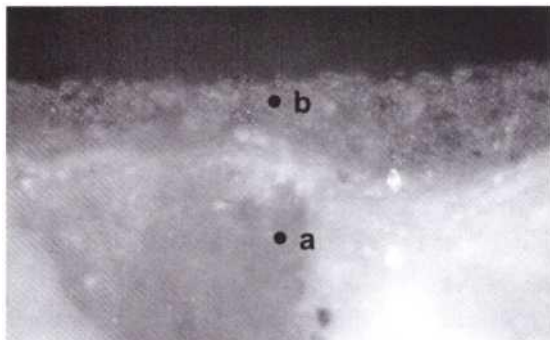
Fig. 31. Campione PS6, microfotografia in luce bianca riflessa [cfr. *Appendice a colori*, Fig. 16 p. 203],

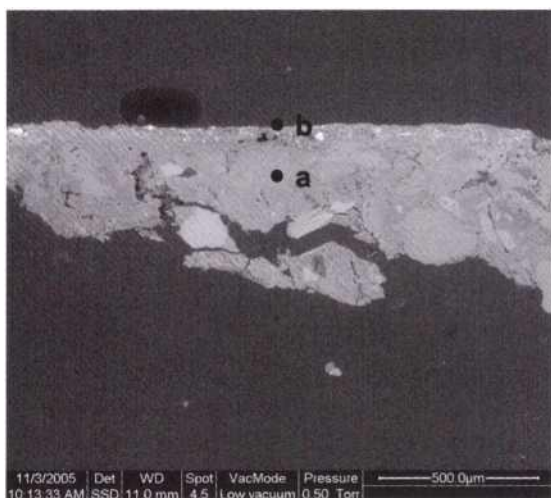
Fig. 32. Campione PS6, immagine all'ESEM.

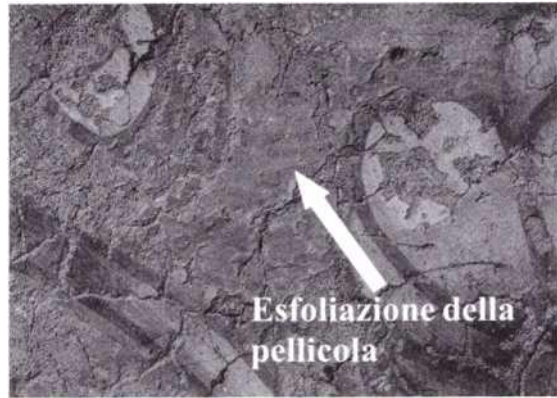
Situazione diversa è stata riscontrata nel caso delle campiture azzurre, che in base all'analisi ESEM-EDS risultano essere a base di blu di smalto (Figg. 34-37). Macroscopicamente è possibile rilevare la presenza, al di sopra dell'intonaco di supporto, di una stesura bianca a base di calce sulla quale è stato steso "a fresco" il blu di smalto. Sempre in corrispondenza di questa campitura sono presenti evidenti fenomeni di esfoliazione della pellicola pittorica associabili alle modalità di applicazione del colore (Fig. 38). L'osservazione al microscopio ottico in luce bianca riflessa della sezione lucida allestita per il campione PS7, costituito da un frammento di pellicola pittorica azzurra in fase di esfoliazione, ha permesso di rilevare al di sotto della stesura a calce la presenza di solfatazione, che esercitando un'azione meccanica è responsabile dell'esfoliazione (Fig. 39).

Fig. 38. Particolare delle campiture azzurre applicate al di sopra di una stesura a calce [cfr. *Appendice a colori*, Fig. 18 p. 203].

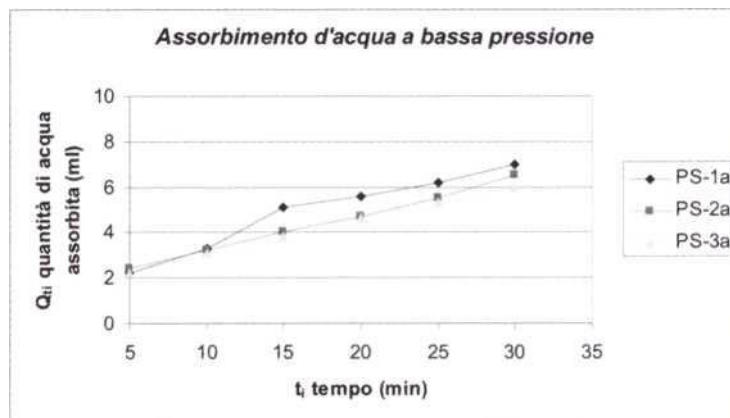
L'esame dei risultati evidenzia che i valori del grado di assorbimento d'acqua calcolati per le tre aree di campionamento corrispondono a quelli di una superficie non protetta (Fig. 40 e Tab. 9). *Scotch tape test* I risultati ottenuti indicano anche in questo caso un aumento della decoesione della pellicola pittorica andando dall'alto verso il basso. È da sottolineare che in questo caso le quantità di materiale asportato risultano il doppio di quelle ottenute per Palazzo Tornitane, indicando, una minore coesione della pellicola pittorica per i dipinti di Ca' Salvini (Fig. 41 a, b).

Fig. 40. Quantità di acqua assorbita (mi) da ogni area in funzione del tempo (min).

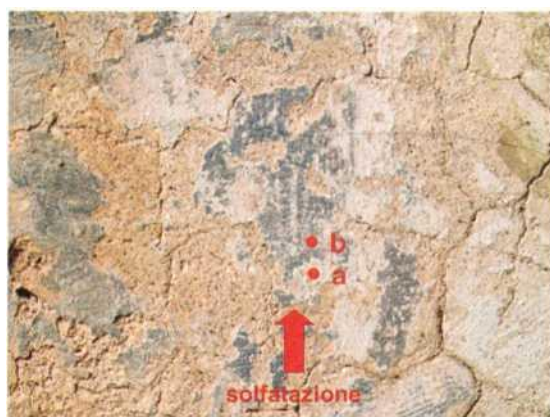
Fig. 17. Particolare delle campiture azzurre applicate al di sopra di una stesura a calce [cfr. p. 152].

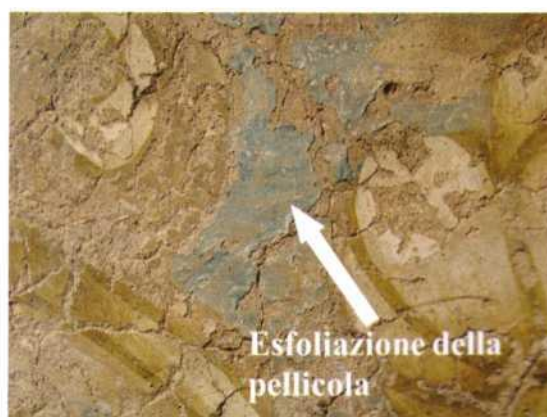
Fig. 18. Fenomeni di esfoliazione della pellicola pittorica [cfr. p. 152].
