L'antico ospedale di San Rocco a Portobuffolè (TV)

The ancient hospital of San Rocco at Portobuffolè

Luciano Mingotto

Gruppo Archeologico
Opitergino (Oderzo) TV

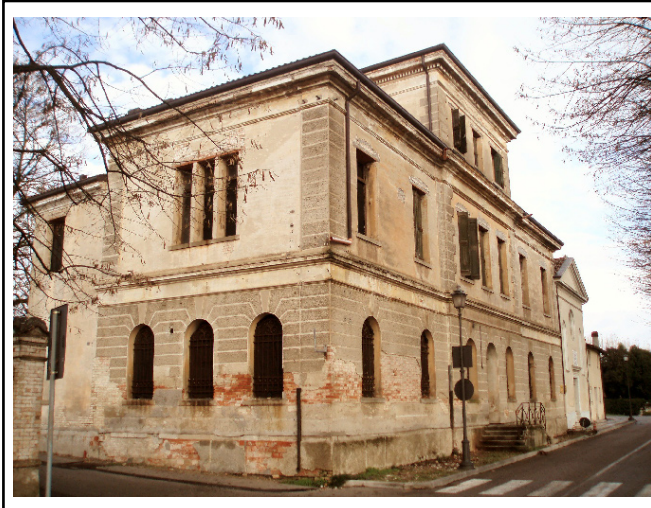
Figura 2. L'antico ospedale oggi, nella ricostruzione avvenuta nel 1906. A destra, il rilievo delle murature trecentesche superstiti (in tratteggio) e la posizione dei due tunnel di scarico acque.

All'esterno della facciata principale furono rinvenute le fondamenta e l'elevato dell'edificio antico sino a m 1,80 dall'attuale piano stradale (fig. 2), mentre a sud verso il cimitero e a nord (addossate alla chiesa) le murature precedenti sono conservate sino a circa m 3,50 di altezza.

Anche all'interno si riscontra la permanenza delle strutture, precedenti la ristrutturazione di XIX secolo, nelle attuali pareti uu.ss. 2 e 9, sempre per un'altezza da 2 a 4 metri (fig. 2).
